平成 27 年台風 18 号の大雨等にかかる茨城県常総市周辺の推定浸水範囲 (2015. 9. 11 13:00 時点)

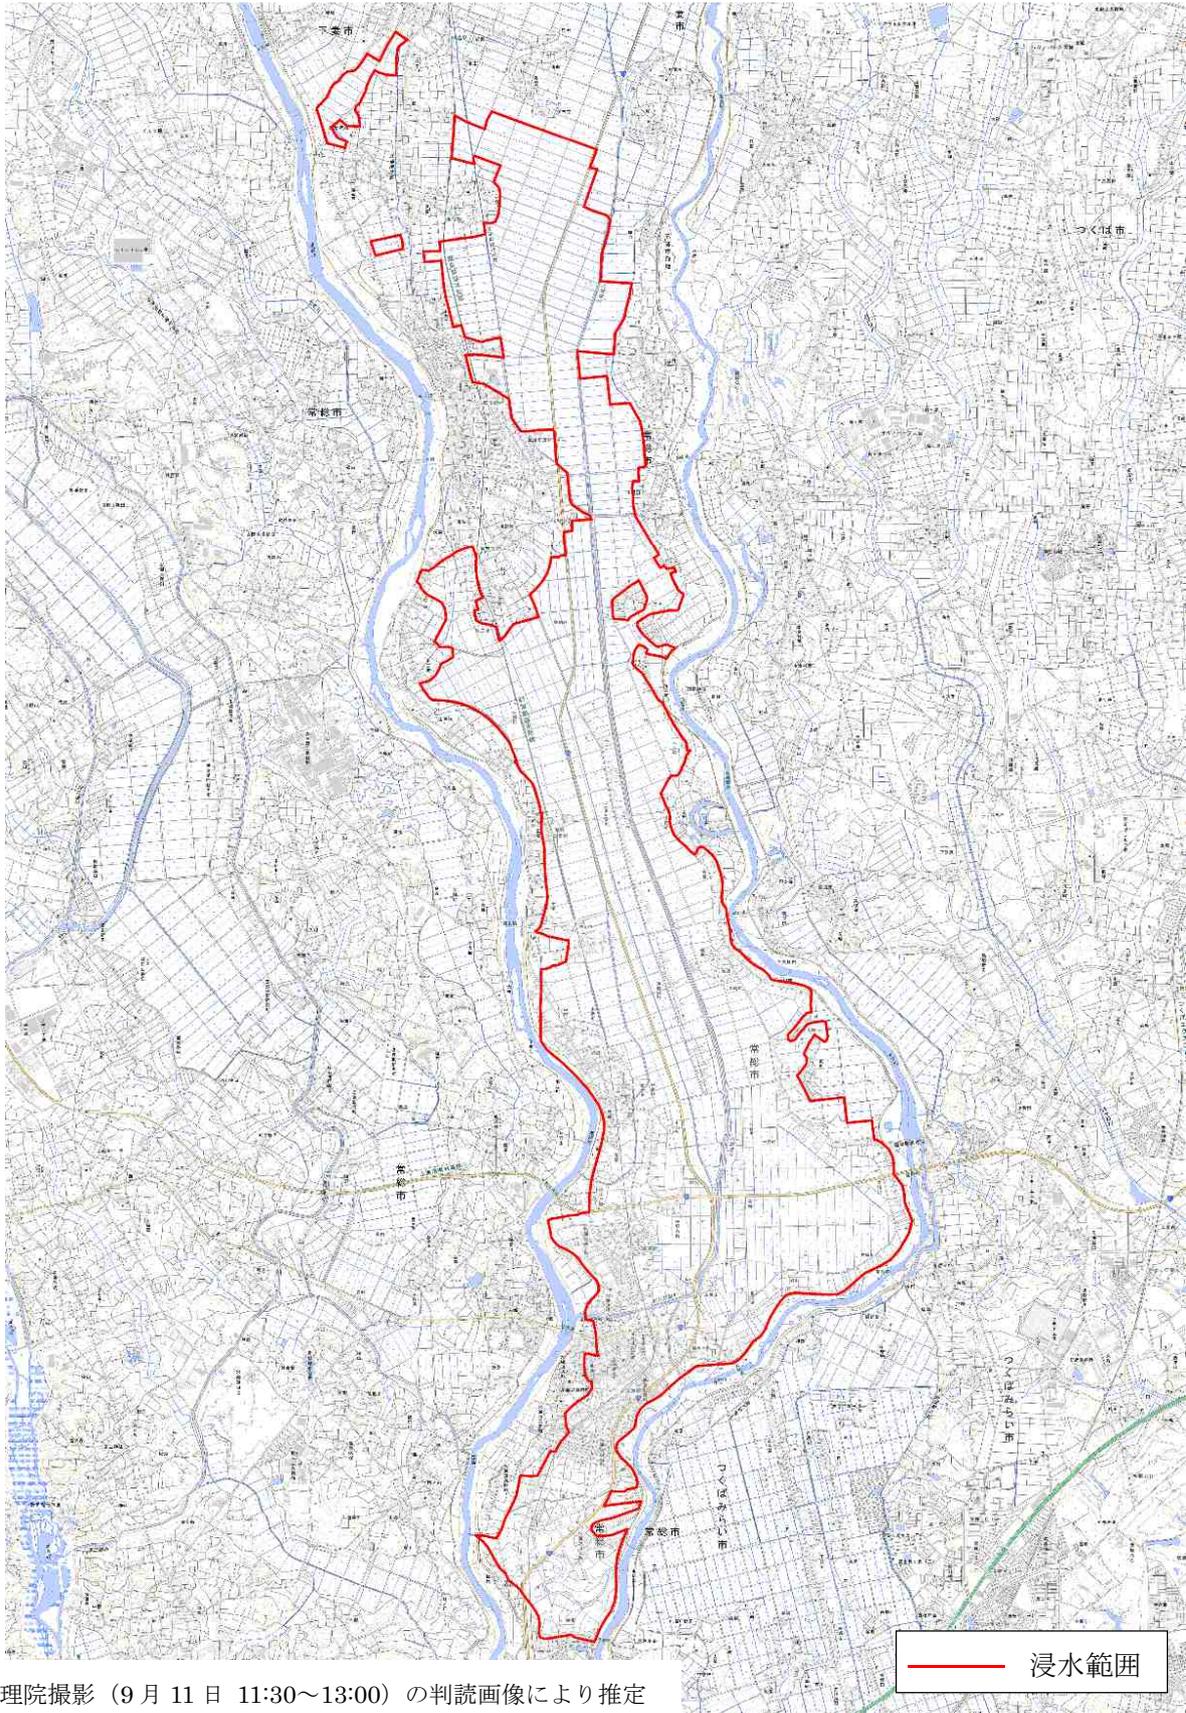
国土地理院撮影 (9 月 11 日 11:30~13:00) の判読画像により推定

※9 月 11 日 13 : 00 時点の推定浸水範囲は、常総地区のみを対象としており、坂東市周辺地区は対象としていません。

浸水範囲は、面積約 3 1 平方キロメートル。
